Rapport de mission de repérage des matériaux et
produits contenant de l'amiante
pour l'établissement du constat établi à l'occasion de
la vente d'un immeuble bâti

RAPPORT DE REPERAGE 2017-04-22-1 / AMIANTE
ETABLI EN UN EXEMPLAIRE ORIGINAL LE 10/05/2017

Adresse :	Maison Forestière de Bellefontaine - - 54250 CHAMPIGNEULLES
Partie de bien inspectée :	Totalité du bien à l'exception des pièces suivantes : Cave 2 (Sous-sol), Entrée Principale (RDC), Grande Salle (RDC)
Date de visite :	27/04/2017

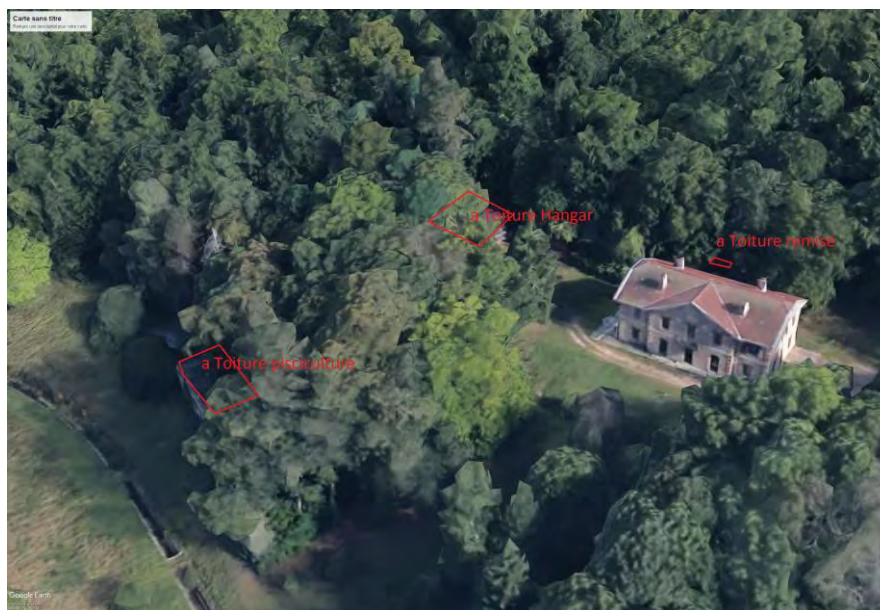
2.4 Croquis de repérage

- La localisation des éventuels sondages complémentaires à l'inspection visuelle
- La localisation des prélèvements
- La localisation des matériaux et produits contenant de l'amiante ou susceptibles d'en contenir si des investigations et des analyses ultérieures doivent être effectuées pour conclure.
- L'état de conservation des matériaux amiantés de la liste A est précisé.

Zone non accessible
