RAPPORT DE MISSION DE REPERAGE DES MATERIAUX ET PRODUITS CONTENANT DE L'AMIANTE POUR L'ETABLISSEMENT DU CONSTAT ETABLI A L'OCCASION DE LA VENTE D'UN IMMEUBLE BATI

ADRESSE DU BIEN	182 ROUTE DU DONON 57560 ABRESCHVILLER
DESCRIPTION SOMMAIRE	Commerce, Ensemble, construction en moellons, R+2 et annexes en béton ..
LOCALISATION LOT PRINCIPAL	Sans objet
DESIGNATIONS DES LOTS	Sans objet
REFERENCES CADASTRALES	Section : 01, N° parcelle(s) : 64
NATURE ET SITUATION DE L'IMMEUBLE	Immeuble bâti, bien non indépendant
DATE PERMIS DE CONSTRUIRE	Avant 1949
FONCTION PRINCIPALE DU BATIMENT	Habitation

DATE DE LA COMMANDE	24/03/2014
DATE DE LA VISITE ET HORAIRES	24/03/2014 09:00
OPERATEUR DE REPERAGE	Monsieur Marc JOSSEAUX
CERTIFICATION	Le présent rapport est établi par une personne dont les compétences sont certifiées par : SGS ICS 29, avenue Aristide Briand-94211 ARCEUIL CEDEX (Réf : CDP-IMMO1384 Version 4)
ASSURANCES	AXA RCP n° 1148866204 - Pollution n°1250575004 - Montant Garanti : 550 000 € (cabinet) / 354 145 € (diagnostic) - Date de validité : 31/12/2014
LABORATOIRE ACCREDITE (ANALYSE)	ITGA
PIECES JOINTES	Attestation d'assurance, certificat de compétences Rapport d'analyse
CONTACT SUR PLACE	P

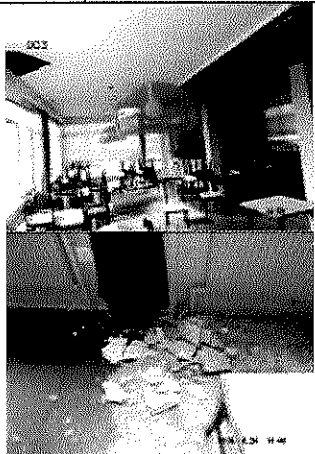
<p><i>Faux plafond 60 x 60 voir repère: A003</i></p>	<i>Après analyse référence échantillon n°3</i>	<i>Absence</i>	<i>Sans Objet</i>

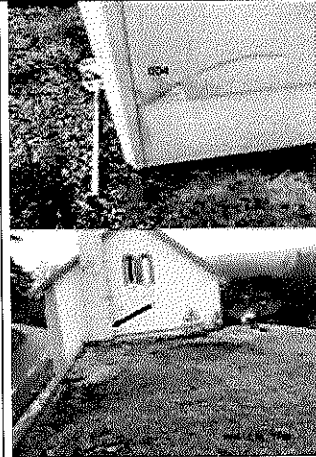
<p>Ardoises composites voir repère: A004</p>	Après analyse référence échantillon n°4	Présence	Evaluation périodique	Voir ci-dessous.

Faire réaliser une « **évaluation périodique** », car le type de matériau ou produit concerné contenant de l'amiante, la nature et l'étendue des dégradations qu'il présente et l'évaluation du risque de dégradation ne conduisent pas à conclure à la nécessité d'une action de protection immédiate sur le matériau ou produit. Cette évaluation périodique consiste à :

- a) *Contrôler périodiquement que l'état de dégradation des matériaux et produits concernés ne s'aggrave pas et, le cas échéant, que leur protection demeure en bon état de conservation ;*
- b) *Rechercher, le cas échéant, les causes de dégradation et prendre les mesures appropriées pour les supprimer.*

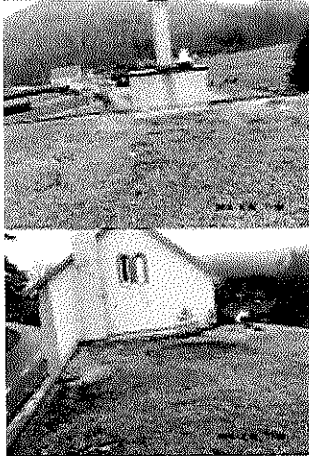
<p><i>Couverture en éléments bitumineux et cailloux sur toit terrasse du restaurant</i></p>	<i>Jugement personnel</i>	<i>Présence</i>	<i>Evaluation périodique</i>	<i>Voir ci-dessous.</i>

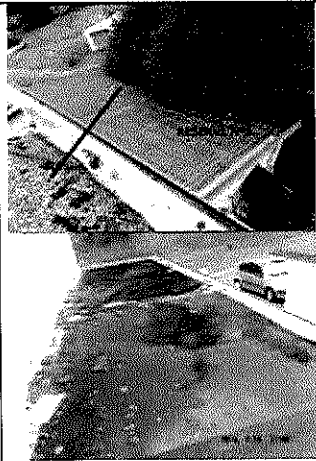
<p>Couverture en éléments bitumineux sur toit terrasse de la plonge et vestiaires personnel</p>	Jugement personnel (PERTE DE FONCTION)	Présence	Evaluation périodique	Voir ci-dessous.
Extérieur - Extérieur (Zone Homogène n°3)	Conduits de fluides (air, eau, autres fluides...) [Conduit]

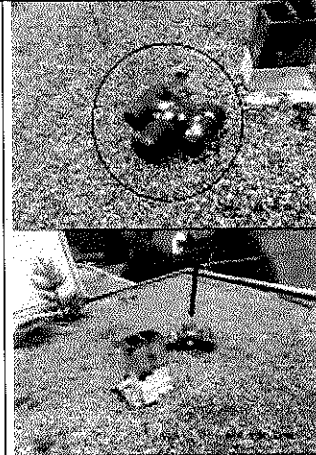
<p>Mitron (chapeau de cheminée) voir repère: A005</p>	Jugement personnel (perte de fonction)	Présence	Evaluation périodique	Voir ci-dessous.
