Rapport de repérage de l'amiante en vue du Dossier Technique Amiante

Bien immobilier concerné	Bâtiment 0882 - HANGAR EX GENDARMERIE Camp de COETQUIDAN Rue Saumur 56380 GUER
Propriétaire	Service d'Infrastructure de la Défense (SID) Etablissement du service d'infrastructure de la Défense (ESID) 35000 RENNES
Demandeur	Service d'Infrastructure de la Défense (SID) Etablissement du service d'infrastructure de la Défense (ESID) 35000 RENNES

N° dossier : HAC4088/1 N° de canevas : RENNES_5447 v2.04.03
Réf. du rapport : 921Z0/15/452
Date(s) de visite 13/03/2015 Date de commande : 13/02/2015

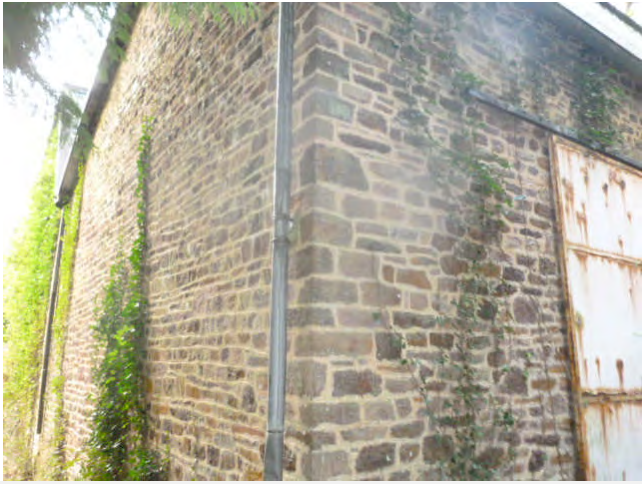
Localisation : Extérieur de l'immeuble

Identité du composant	Zone homogène	Mode de reconnaissance
Extérieur de l'immeuble		
Conduit de fluide (eau) ₂ <i>Dep zinc et fonte</i>	façades	Visuel (matériau ou produit qui par nature ne contient pas d'amiante : aspect matériau)
Plaques ondulées en toiture ₁ <i>bac acier</i>	ensemble de la couverture	Visuel (matériau ou produit qui par nature ne contient pas d'amiante : aspect matériau)

Composant : Conduit de fluide (eau)₂ (N)
*Dep zinc et fonte
façades*

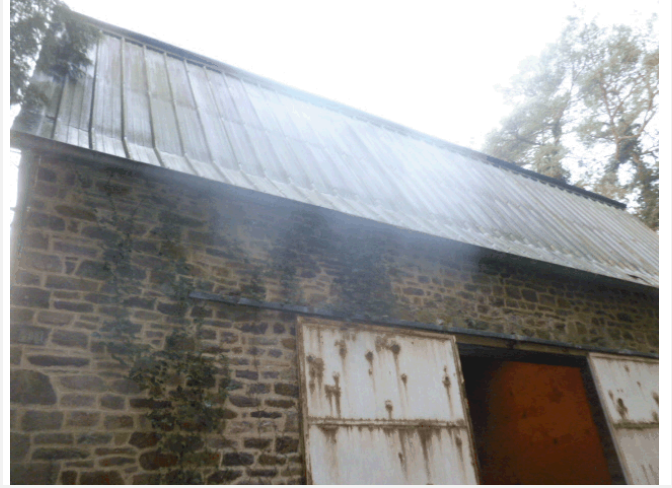
Composant : Plaques ondulées en toiture₁ (N)
*bac acier
ensemble de la couverture*
